Kurfürstliche Burg Eltville am Rhein

Sanierungsarbeiten 2011

Stand März 2011

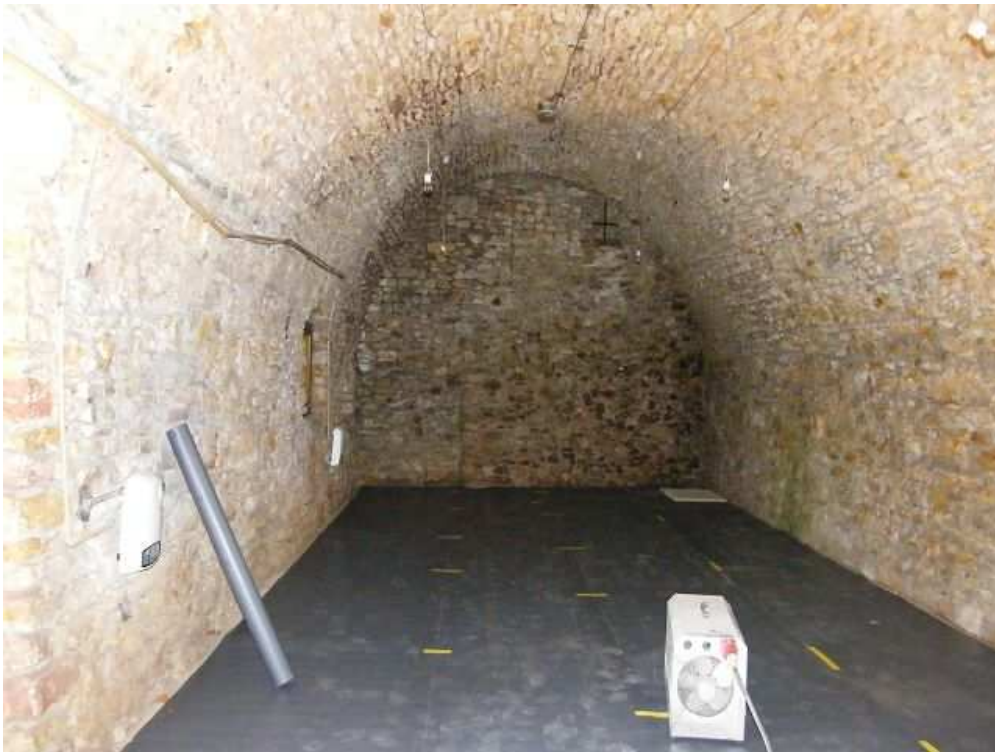
Zwingerkeller

Die stark zurückliegende Verfugung des Gewölbes und die damit verbundene Gefahr herab fallender Steine machte die Nutzung des Zwingerkellers in den letzten Jahren unmöglich. Die Sanierungsmaßnahme ist sowohl umfassend als auch schonend und soll den Keller in seinem ursprünglichen Erscheinungsbild erhalten. Der Zementputz wird abgenommen, der historische Mörtel gefestigt, das Mauerwerk ausgezwickelt und wo notwendig neu verfugt.

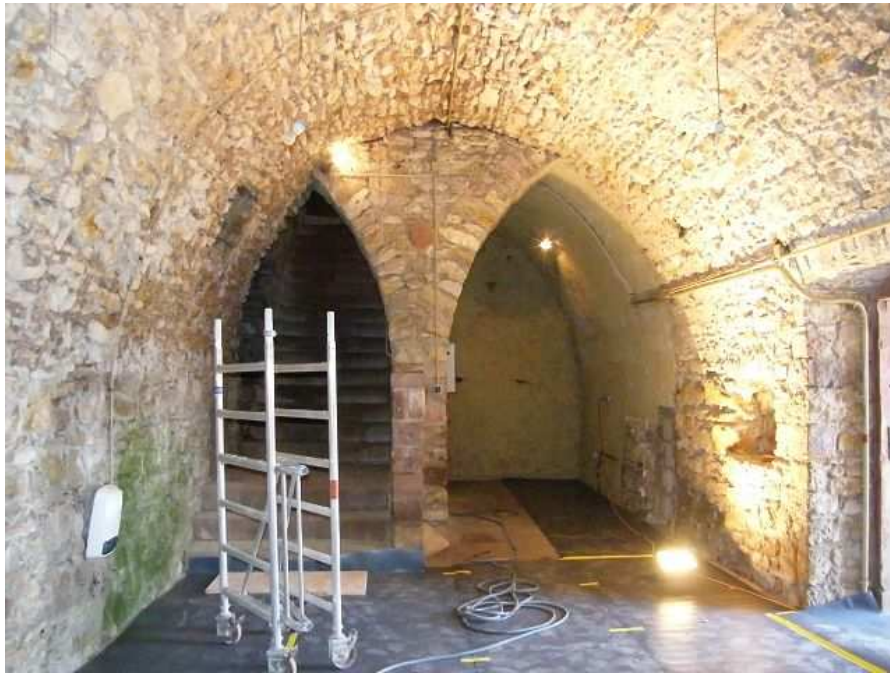
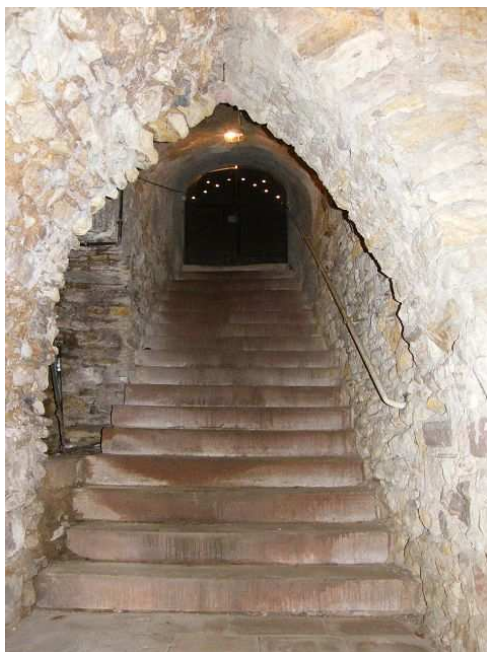
Zwingerkeller

Auch der stark verwitterte Eingangsbereich und die komplett mit Zementputz überdeckte Nische werden saniert.

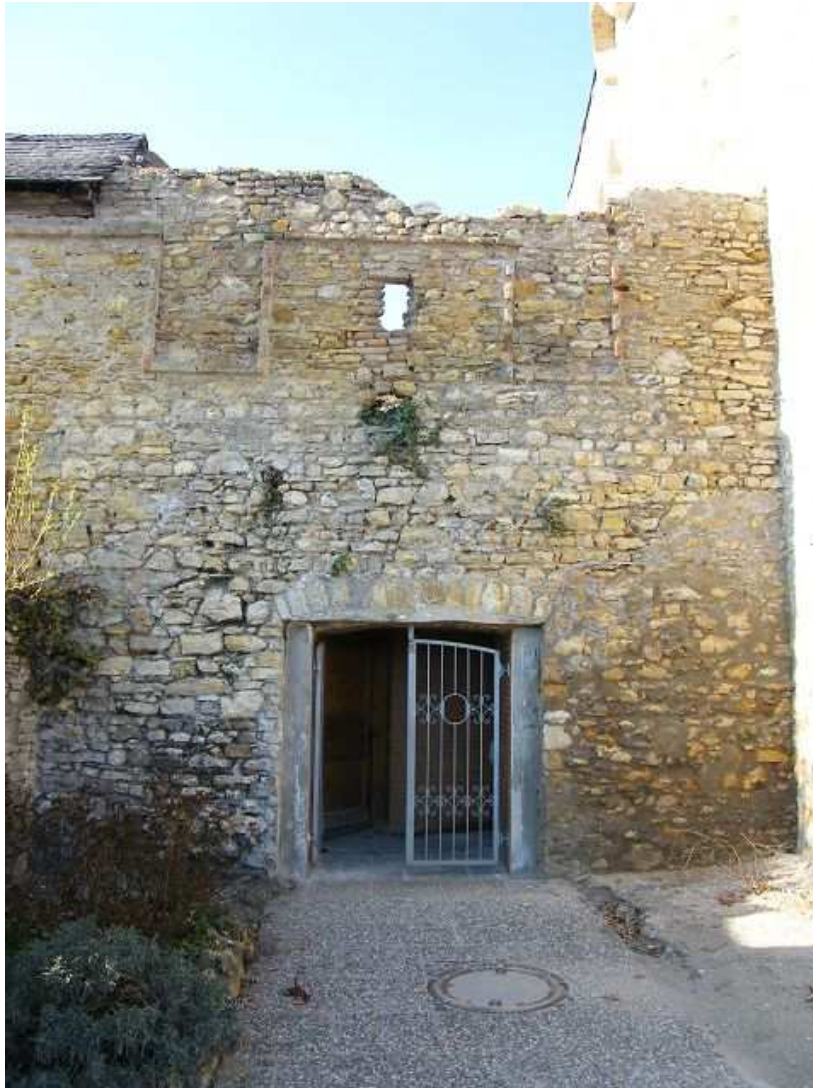
Verbindungsmauer zw. Palas und
Wehrgang

Nach Entfernung des Efeus wurden deutliche Schäden am Mauergefüge erkennbar. Als nächster Schritt wird der Mauermörtel und ev. auch das Mauerwerk vorsichtig zurückgearbeitet um auch tiefliegende teils sehr dicke Efeuwurzeln zu entfernen.

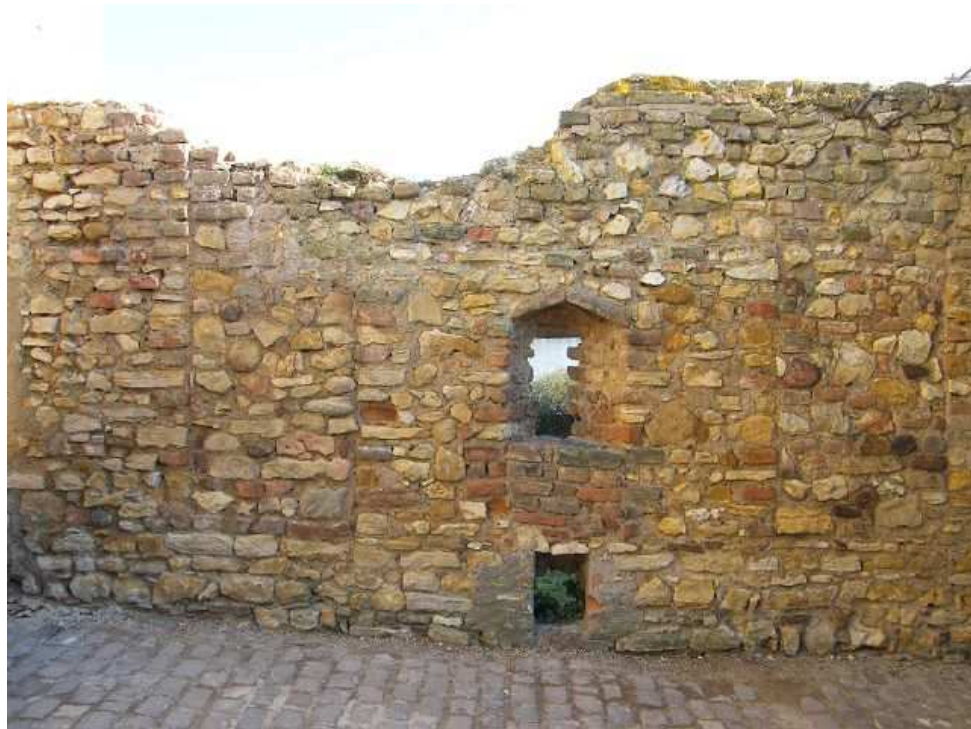
Zum Schutze der Mauer und als deren Abdeckung wird wie mittlerweile nur noch als Fragment erkennbar, wieder eine Bischofsmütze aufgemauert. Hierbei handelt es sich um eine Mauerabdeckung in Form einer steilen, ungefähr um 45 Grad geneigten gemauerten Verdachung die anschließend zum Schutz vor Verwitterung verputzt wird. Das restliche Mauerwerk wird ergänzt und steinsichtig verputzt.

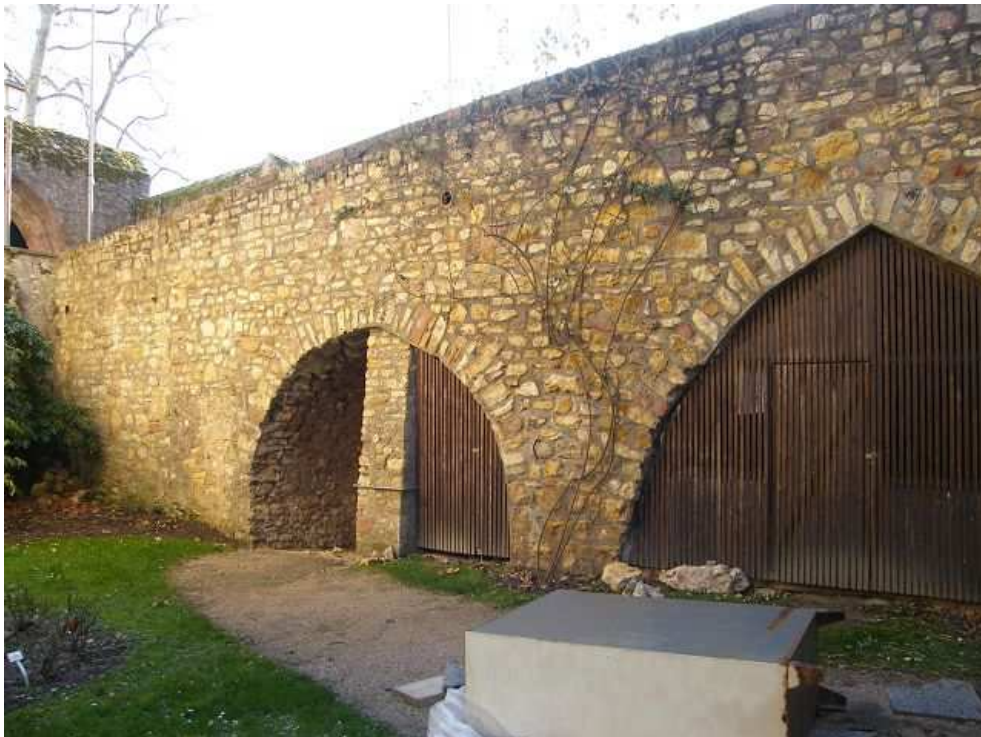
2010 wurde die Standicherheit der historischen Natursteinbrücke untersucht. Nach der Erstellung des Aufmasses, wurde der Zementputz an den Brückenbögen entfernt und mit Hilfe von Probebohrungen das Gefüge des Natursteinmauerwerks untersucht. Das Ergebnis dieser Untersuchung belegte die dringend notwendige Sanierung der Brücke zur Wiederherstellung ihrer Standfestigkeit, gemessen an der Belastung eines Feuerwehrfahrzeuges.

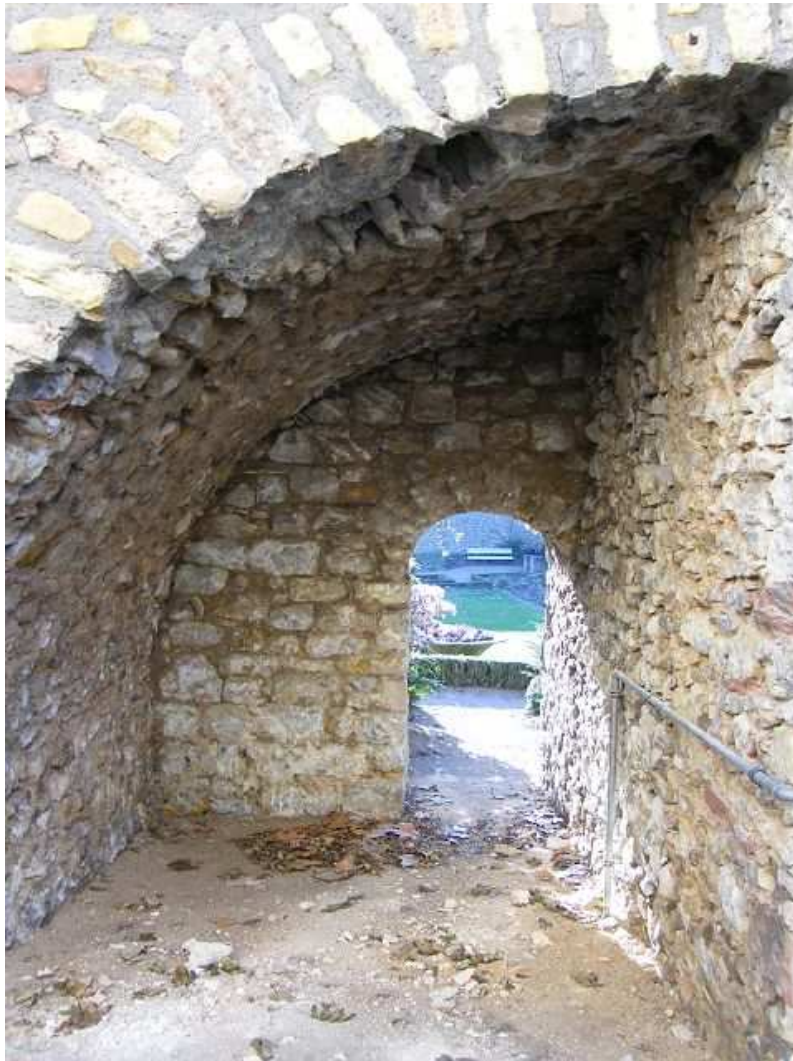
Brücke

Neben den Sanierungsarbeiten sind auch Sicherungsmaßnahmen notwendig. Nach Auswertung der Probeinjektagen sind Injektagen, Vernadelungen und ev. auch waagrecht eingebrachte „Betonstützen“ vorgesehen. Das Gewölbe wird anschließend ergänzt, ausgezwickelt, vermörtelt und verputzt. Um den Zugang zur Burg auch während der Sanierungsphase zu erhalten, werden die Arbeiten ausschließlich von „unten“ also vom Burggraben ausgeführt.

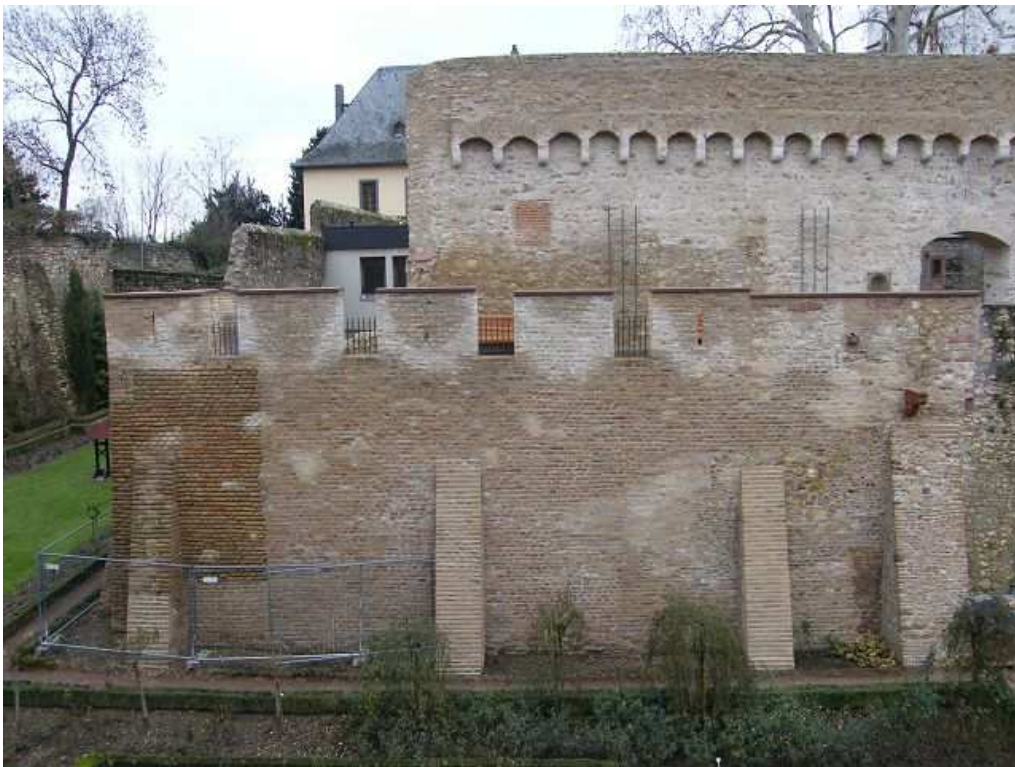
Begrenzungsmauer Oberer Zwinger

Als letzter Teilbereich der Umfassungsmauer des Oberen Zwingers werden die Außenflächen der Mauerwerksecke bearbeitet. Das Mauerwerk wird vernadelt und teilweise hinterfüllt. Die eigens dafür angefertigten Ziegelsteine in die Fehlstellen eingesetzt und mit Kalkmörtel verfugt. Die Pfeiler werden rückverankert und eingebunden.

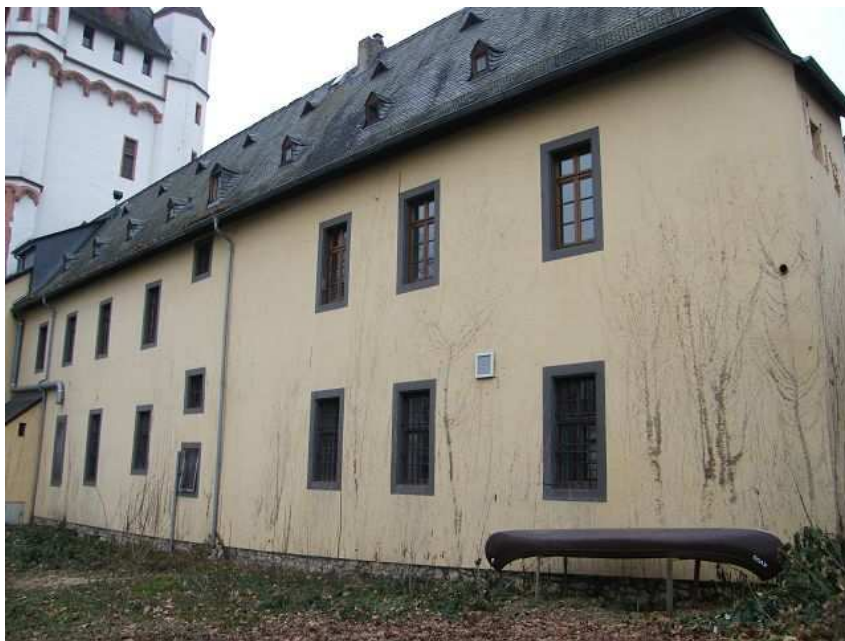
Brandschutzmaßnahmen Ostflügel und Burgturm und Zwingerkeller

Um eine sichere Nutzung des Ostflügels zu gewährleisten, wurde ein Brandschutzkonzept in Auftrag gegeben. Dieses Brandschutzkonzept beinhaltet alle notwendigen Anforderungen und die damit verbundenen Ertüchtigungsmaßnahmen. Erste grundlegende Voraussetzung für den Brandschutz ist der Zugang für die Feuerwehr und somit die Befahrbarkeit der Brücke durch ein Rettungsfahrzeug. Im Ostflügel ist ein 2. Rettungsweg für den Burgsaal im EG und die ehem. Wohnung im OG erforderlich. Dieser wird in Form einer Stahltreppe an der rückwärtigen Seite des Ostflügels gestellt.

Eine weitere Voraussetzung für die Nutzung des Gebäudes ist die Installation einer Brandmeldeanlage. Im Bereich Elektro, Holz und bei sonstigen Einbauteilen sind Ertüchtigungen vorzunehmen.
